Caractéristiques de la zone de baignade

Nom de la baignade : LA LOUE AU PONT DE BELMONT
Code plage :
Coordonnées géographiques L93 :
 X= 897 118 Y= 6 659 886
Superficie zone de baignade : 138 m / 13 m
Commune : BELMONT
Département : JURA (39)
Responsable : Communauté de communes du Val d'Amour
Période d'Ouverture : 1er juillet au 31 août
Fréquentation :
Surveillance : Non
Panneau d'affichage : Oui sur période d'ouverture
Accessibilité PMR : Non
Douche et sanitaires : Non
Accès animaux : Interdit sur la zone de baignade
Parking : Non démarqués
Structures d'accueil : /
Type : eau douce courante
Nature de la plage : Sables, graviers, galets
Alimentation : La Loue

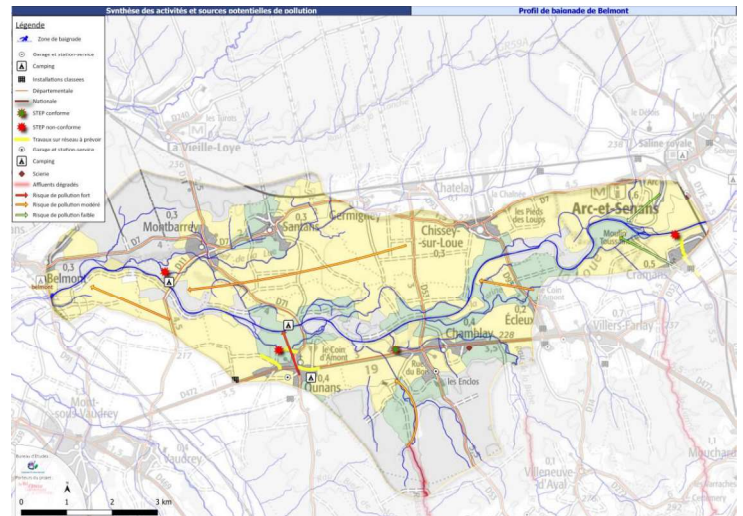
Localisation des sources de pollution sur la zone d'étude

Pour la zone de baignade de Belmont, entre 2014 et 2018, la qualité de l'eau est caractérisée d'insuffisante. Pour cela, le site a été fermé pour toute la saison 2018.

La réouverture a été actée en 2019 sur la base des éléments fournis en particulier sur la réalisation de travaux sur les stations de traitement des eaux usées en amont des sites, identifiées comme source de pollution de l'eau.
