## Ruines du site médiéval de La Châtelaine (XIIIe - XVe)

Association pour la Sauvegarde du  
Château de La Châtelaine

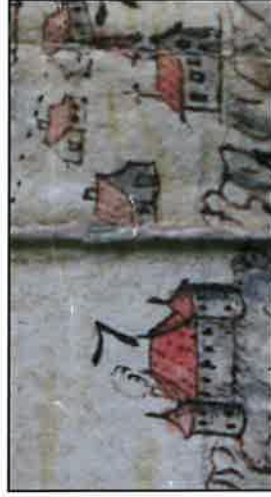
Le château et l'église au XVIIe S. (ADJ 5 E 640/DD 1124)
