Ce site se trouve sur un éperon naturel protégé au nord et à l'ouest par les falaises de la *Reculée des Planches*, au sud-est par la dépression d'une vallée sèche, la *Combe Saugin*, au nord-est par une faille sans doute élargie par l'homme. Le site est fréquenté depuis le Néolithique moyen et occupé en permanence au moins depuis l'Antiquité tardive. Il comprend, dans son dernier état, une ligne de fortifications avec trois tours dont une tour porche. Cette enceinte abritait un CHÂTEAU MÉDIÉVAL et un BOURG CASTRAL, ancien village de *La Châtelaine*, avec son four banal et son lieu de culte.

Ruines du site médiéval de La Châtelaine (XIIIe - XVe)

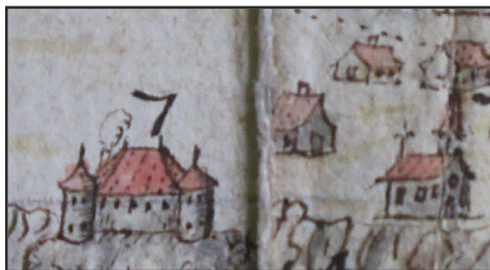
Le château et l'église au XVIIe S. (ADJ 5 E 640/DD 1124)
